## 前 言

雅安市大兴二桥工程（以下简称“本项目”）业主单位是雅安城市建设投资开发有限公司。本项目是根据《雅安市城市总体规划》（2010-2020年），雅安在城市发展中，整个城市将沿河流两岸扩展，形成以西城、河北、上坝组成的旧城和姚桥新城为中心，以青衣江为东西主轴，以陇西河、周公河为南北次轴，形如“鲲鹏展翅”的“双心、两轴”的组团式城市布局结构。其中大兴组团和姚桥组团将作为雅安城区重要的拓展区域。目前两个组团间仅可通过大兴电站、以及建成后的大兴大桥互通。大兴组团和姚桥组团作为雅安城区重要的拓展区域，两者之间的交通联系需求强度大，为带动大兴组团的发展，加强新旧城的联系，需要加强交通设施的建设以跨越发展门槛，青衣江两岸的联系需要多条通道共同维系。因此跨越河流的桥梁工程成为了城市交通发展的制约。大力发展城市交通，解决跨越瓶颈问题成为了城市建设的首选。拟建大兴二桥规划桥位与在建的大兴大桥距离 1km 左右，横跨青衣江北接滨江中路，形成姚桥与大兴之间的南北向通道，可与大兴大桥共同组成了连通姚桥和大兴片区的两条大动脉。

雅安市大兴二桥工程水土保持设施验收特性表

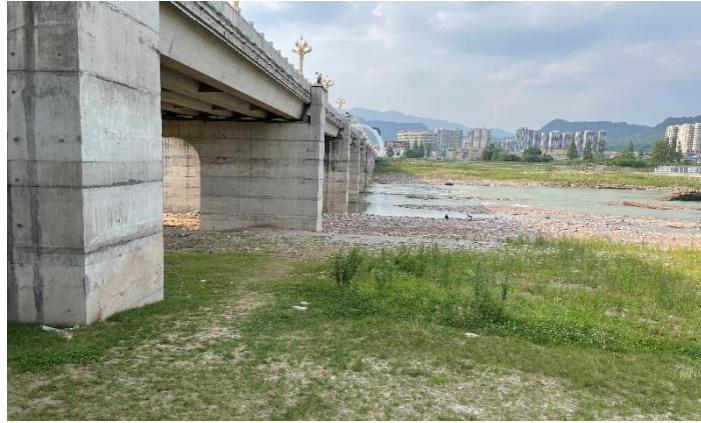
①桥涵工程施工结束后，在基础开挖施工及挖土方临时堆放区进行土地整治，平整压实施工迹地以减少水土流失，共布置平整面积  $0.12\text{hm}^2$ ，平整土方量  $0.04$  万  $\text{m}^3$ 。

桥梁工程区现状

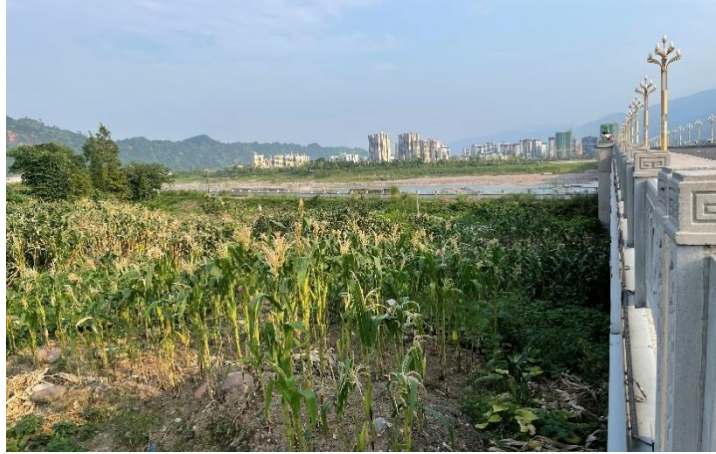
①施工便道水土保持工程措施主要是土地整治，施工便道使用结束后，回填临时排水沟，对地表进行平整，平整面积  $0.25\text{hm}^2$ 。

②施工便道使用结束后有  $0.25\text{hm}^2$  的施工便道进行复耕，覆土深度  $\geq 0.5\text{m}$ ，复耕覆土量  $0.13$  万  $\text{m}^3$ 。为了保持水肥起见，覆土底层应进行夯实，以阻止降水和肥力的迅速下渗。对于完成迹地恢复的施工临时设施，待恢复结束后业主应及时将其交与地方政府，并由地方政府组织当地农民耕作。

施工便道现状

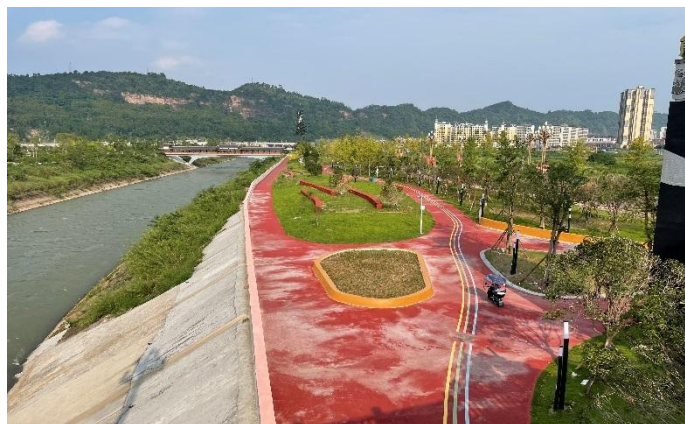
①施工临时设施水土保持工程措施主要是土地整治。施工临时设施由于施工活动，地表植被遭到破坏，地面被压实。施工结束后，拆除临时建筑物，并进行地表清理，将清理杂物运至雨城区建筑垃圾填埋场进行填埋放，对施工迹地进行平整。平整地表 1.45hm<sup>2</sup>。

②为满足本区后期复耕、绿化需要，方案设计在土地整治结束后回铺表土，将堆放于临时表土场区的表土回铺于本区场地中，表土回铺量为 0.44 万 m<sup>3</sup>。

施工临时设施

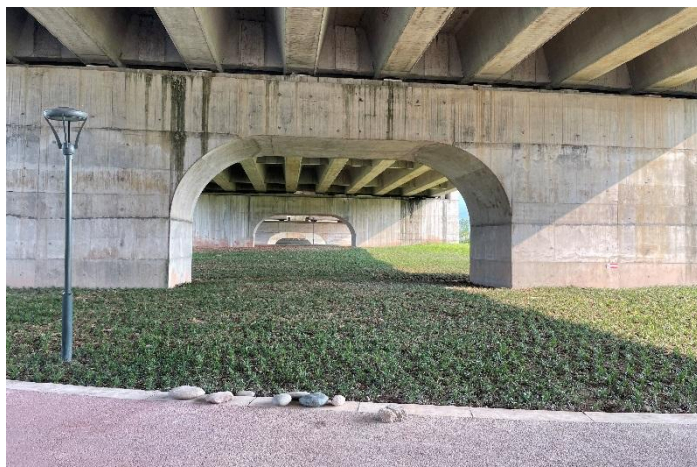
①主体工程已经对路面绿化进行了设计，本方案只提出树种的选择及栽植技术提出相关要求和补充布置撒播种草。为营造景观、打造绿色交通线，本工程桥下区域需补充布置撒播种草，以完善绿化。以四季青和高羊茅草种进行混合撒播。桥梁工程区桥下区域共计撒播种草 0.93hm<sup>2</sup>，四季青草籽 13.95kg，高羊茅草籽 13.95kg。

桥梁工程区桥下区域绿化现状
